汶川地震钢筋混凝土框架结构震害调查与启示

摘要: 为进一步理解汶川地震中一些钢筋混凝土框架结构的破坏原因, 根据汶川地震后框架结构震害调查资料, 对照《建筑抗震设计规范》所规定的抗震设计原则, 对框架结构中的一些典型震害现象及其产生原因进行了总结与分析, 主要包括防震缝处的震害, 结构竖向刚度、强度不均匀产生的震害, 框架梁、柱及节点处的震害, 围护结构与填充墙处的震害及楼梯震害. 在对震害现象及其产生原因详细分析的基础上, 给出了加强框架结构安全性的措施. 所得分析结果可为框架结构抗震设计及有关的规范修订提供参考, 以保证框架结构在地震中达到“小震不坏, 中震可修, 大震不倒”的三水准设防目标.

Earthquake damage investigation and analysis of reinforced concrete frame structures in Wenchuan earthquake

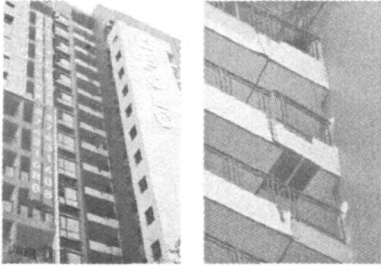
图1 成都市某不规则建筑
Fig. 1 An irregular building
in Chengdu City

钢筋混凝土房屋尽量不设防震缝.这是因为,在防震缝两侧的结构单元各自的振动特性不同,地震时会产生相对位移,如果防震缝的宽度不够,则结构相邻单元之间会发生碰撞而产生震害.《规范》中对于框架结构中设置防震缝的宽度要求为“当高度不超过15 m时可取70 mm;超过15 m时,6度、7度、8度和9度时相应每增加5 m、4 m、3 m和2 m,宜加宽20 mm”.但是,实际震害调查中发

现,很多建筑结构防震缝设置宽度不够,有些建筑结构的防震缝被刚性杂物填充,从而导致地震中防震缝处的碰撞破坏.图1给出了结构体形为“L”形的成都市某高层建筑在地震过程中,防震缝两侧发生的碰撞造成的防震缝的破坏.图2为绵竹市绵竹中学综合楼,在防震缝处可看到明显的碰撞破坏现象,同时屋顶女儿墙在防震缝处由于碰撞开裂.

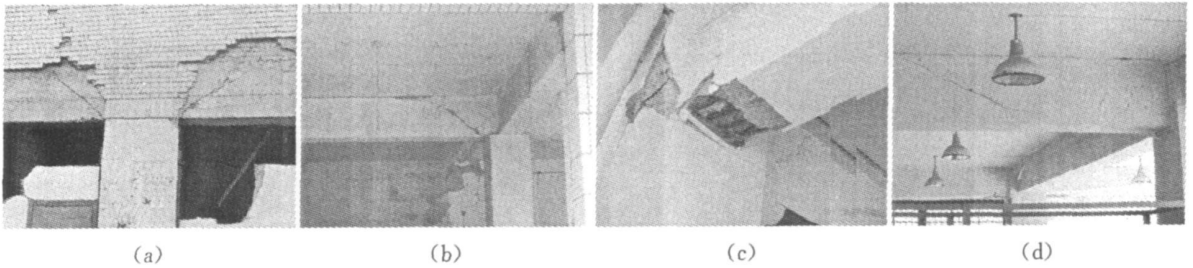
图4 框架结构梁的破坏形态

地震中框架梁的震害相对较轻,主要表现在两端、节点区附近产生的竖向裂缝或斜裂缝,在梁负弯矩钢筋折断处由于抗弯能力削弱也容易产生裂缝,造成剪切破坏.个别框架梁会由于主筋屈服、混凝土压碎而出现弯曲破坏形态.图4(a)和(b)为梁的剪切破坏,梁端呈现明显的剪切斜裂缝;图4(c)为梁的弯曲破坏,梁端形成塑性铰,主筋屈服、外露;图4(d)为梁的剪弯破坏,梁中同时出现弯曲裂缝与剪切裂缝.

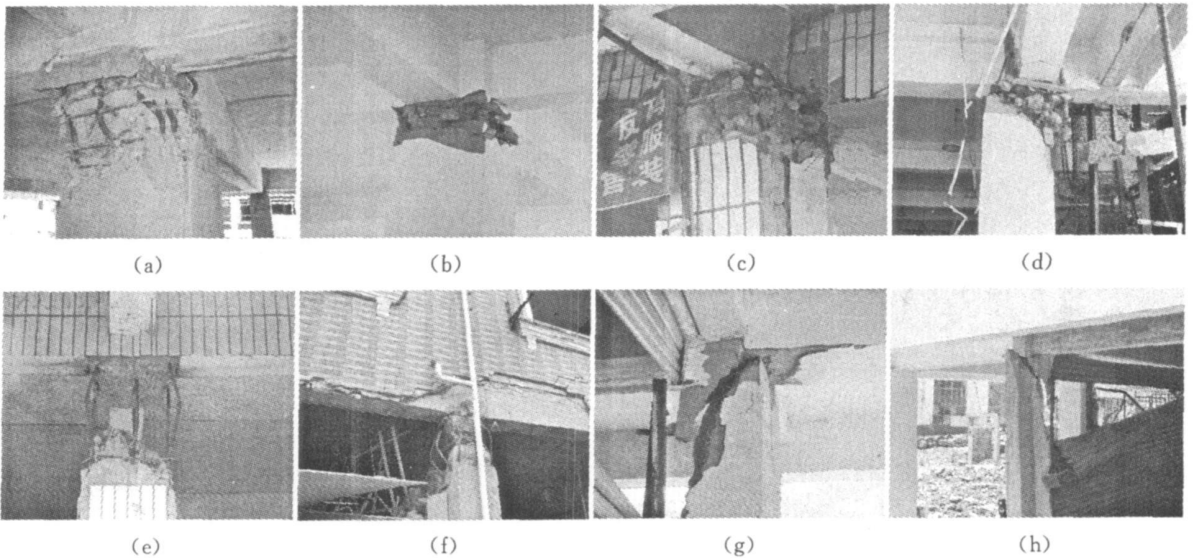
图5 柱顶的震害现象

地震中柱顶的几种破坏形式如图5所示.由于节点处柱端的内力比较大,在弯矩、剪力和压力的联合作用下,柱顶周围出现水平裂缝、斜裂缝或交叉裂缝,严重时混凝土压碎或剥落,纵筋屈服成塑性铰破坏(如图5(a)和(b)所示),这种破坏形

式属于延性破坏,可能吸收较大的地震能量.当轴压比较大、箍筋约束不足、混凝土强度不足时,柱端混凝土会压碎而影响抗剪能力,柱顶会出现剪切性破坏(如图5(c)和(d)所示).当竖向荷载过大而截面过小、混凝土强度不足时,纵筋压屈成灯笼状,柱内箍筋拉断或脱落,柱子失去承载力呈压屈破坏形式(如图5(e)和(f)所示).另外,由于柱顶配箍不足或没有箍筋而发生了脆性剪切破坏(如图5(g)和(h)所示).

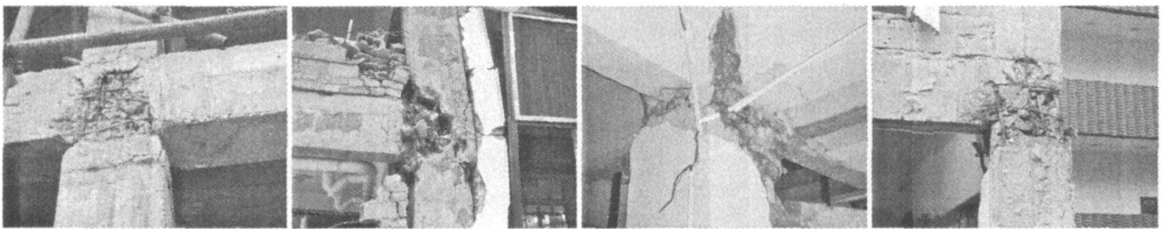
图 8 梁柱节点破坏

在地面运动反复作用下, 框架节点的机理十分复杂, 其破坏现象主要表现在: 节点核心区抗剪强度不足引起的剪切破坏, 破坏时, 核心区产生斜向对角的贯通裂缝, 节点区内箍筋屈服, 外鼓甚至崩断. 当节点区剪压比较大时, 箍筋可能并未达到屈服, 而是混凝土被剪压酥碎成块而发生破坏. 节点

核心区由于构造措施不当而引起的破坏主要表现在节点箍筋过少而产生的脆性破坏, 或由于核心区的钢筋过密而影响混凝土浇注质量引起剪切破坏(如图 8 所示). 类似的情况在 1997 年的伊朗大地震中也可见到^[9].

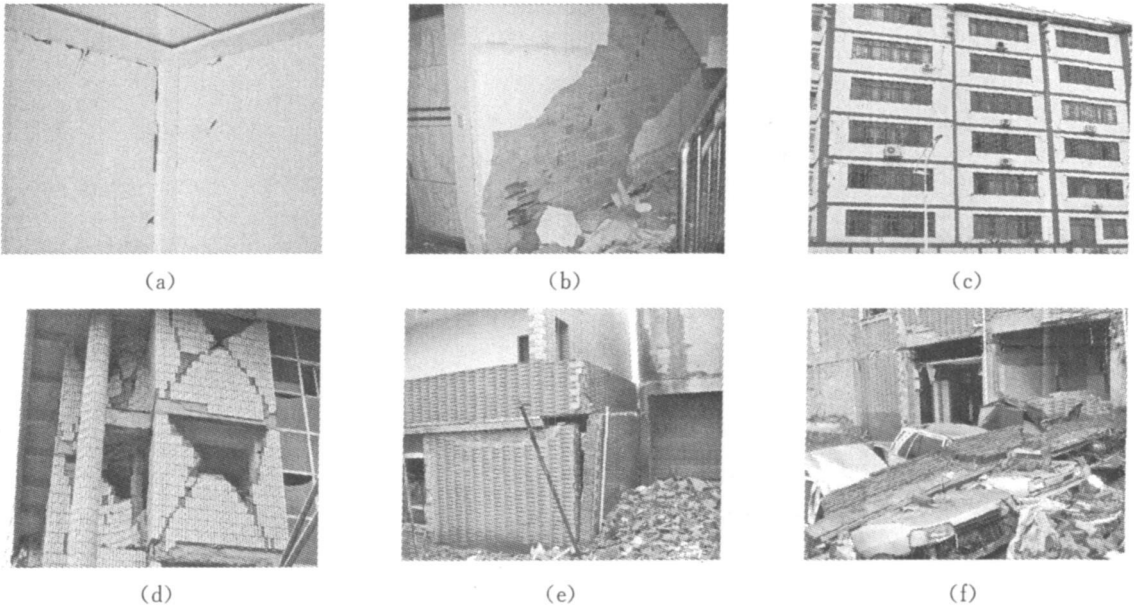
图 9 围护结构及填充墙震害

汶川地震中, 框架结构的围护结构和填充墙发生明显的震害. 填充墙的震害主要表现在水平

或竖向墙体-框架界面裂缝(如图 9(a)所示), 斜裂缝(图 9(b)), 交叉斜裂缝(图 9(c)、(d)), 以及墙体由于缺乏可靠的连接而出现错位甚至倒塌(图 9(e)、(f)). 尽管这些部位的破坏不影响主体结构的使用, 但仍然会对人员安全造成威胁, 同时也造成很大的财产损失. 例如, 如图 9(f)所示, 围护结构倒塌压坏汽车, 造成财产损失的同时还可能带来人员伤亡。

(2)正确认识非结构构件与主体结构之间的连接关系。此次地震中,不少建筑主体结构未发生严重破坏,但非结构构件,尤其是填充墙破坏严重,造成了一定的人员伤亡和财产损失。因此,要保证非结构构件与主体结构之间有可靠的连接。但是,填充墙的存在使得结构刚度在竖向分布不均匀并产生了严重震害,因而在结构设计时要充分考虑非结构构件与主体结构之间的实际受力状态,避免形成薄弱层。

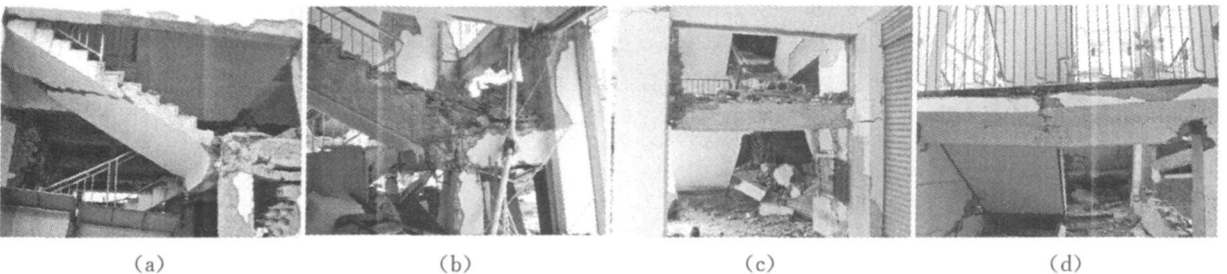
图 10 楼梯震害现象

地震发生时, 楼梯是多层建筑中人群疏散的唯一通道, 但是本次地震中框架结构中的楼梯出现不同程度的破坏现象, 影响人员的逃生. 对于楼梯轻微破坏情况, 楼梯板出现多条水平裂缝, 平台梁板出现剪切裂缝; 震害严重者, 楼梯板完全拉断(图 10(a)), 楼梯梁在两端和跨中出现明显破坏, 钢筋暴露, 混凝土保护层压碎、剥落(图 10(b)、(c)、(d)). 以往的结构设计时没有考虑楼梯参与

抗震计算, 仅对楼梯进行静力分析和设计, 然后将楼梯作为荷载加到主体结构上, 对主体结构进行抗震计算分析. 事实上, 楼梯为框架结构提供了较大的抗侧移刚度, 从而会分担框架结构所承受的地震作用. 在水平地震的往复作用下, 楼梯板承受往复拉压作用, 楼梯梁和板由于承受弯矩、剪力和扭矩作用, 处于复杂的受力状态, 从而会导致楼梯梁在两端和跨中破坏, 混凝土酥碎, 钢筋扭曲变形。

(3)重视楼梯间的设计。以往在进行主体结构的抗震设计时不考虑楼梯与主体结构的相互作用,此次框架结构中楼梯破坏情况较多。因此,今后在框架结构的设计中应考虑楼梯对主体结构抗震性能的影响。
