汶川大地震公路桥梁震害初步调查

Damage to highway bridges during Wenchuan Earthquake

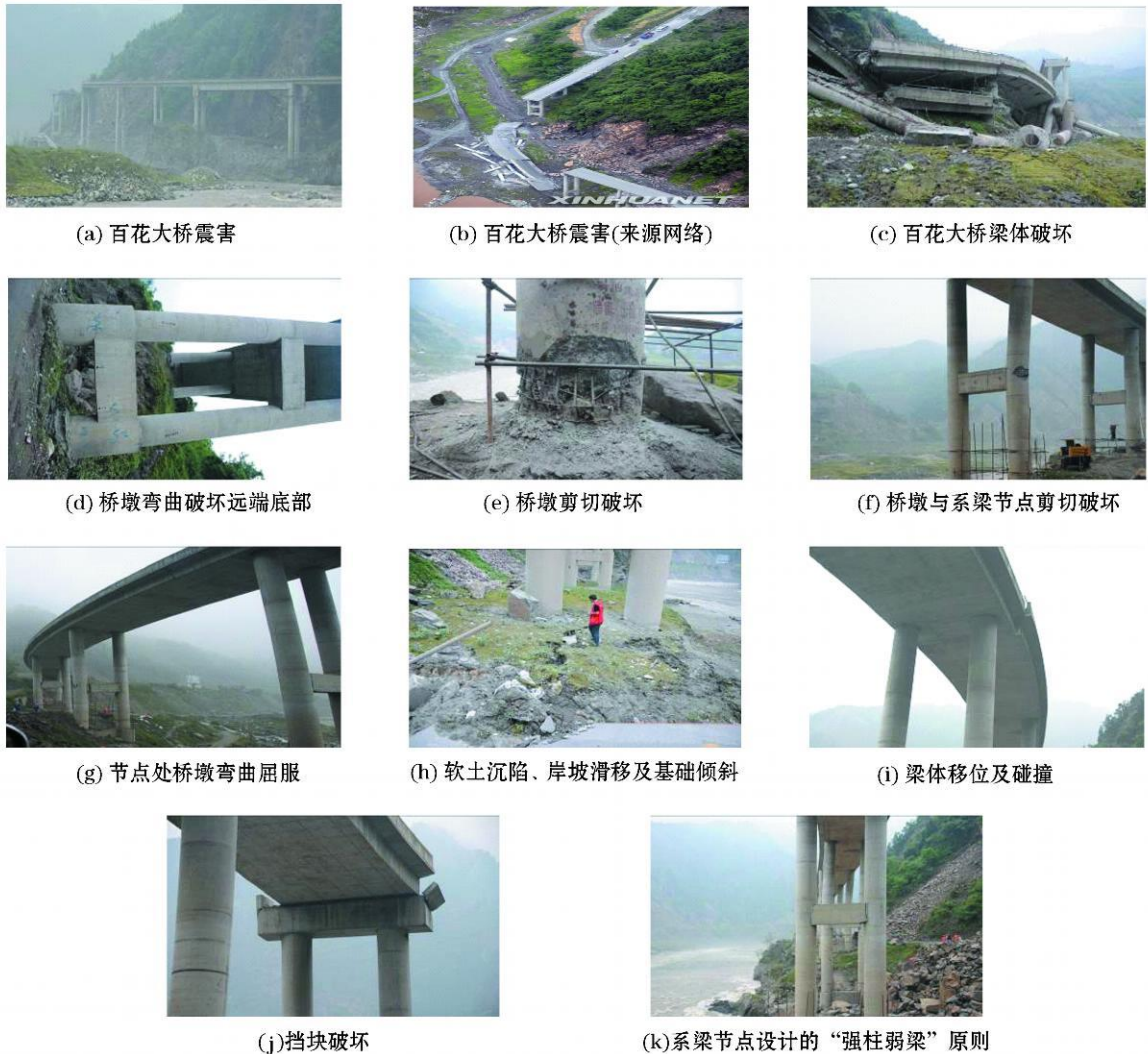
图 2 百花大桥震害
Fig 2 Damage to Baihua Bridge

百花大桥为曲线连续梁桥+直线连续梁桥+曲线连续梁桥的组合形式,平面呈“S”形。墩梁采用无盖梁支撑,主梁直接置于柱顶,距震中映秀镇或主发震断层(映秀—北川断裂)约 2—3 km。主要震害为 5 跨曲线梁整体性跨塌(图 2(a)和图 2(b)),部分梁体折断并叠置(图 2(c))。其它震害情况包括:桥墩弯曲破坏(图 2(d))和桥墩剪切破坏(图 2(e));桥墩系梁节点剪切破坏(图 2(f))或节点处桥墩形成塑性铰(图 2(g));软弱场地土层沉陷及向河心滑移导致桩基础变位、倾斜(图 2(h));主梁横、纵向移位及碰撞和挡块震坏(图 2(i)、图 2(j))。

百花大桥地震破坏原因为:(1)悬臂端或盖梁支座支承长度不足且缺少纵向、竖向限位装置;(2)桥址处新近沉积软土发生沉陷并带动桩基整体向河心滑移,且基础转动位移被高墩放大;(3)强烈地震动效应使曲

线主梁脱离最外侧桥墩支承, 最终发生落梁坍塌并致桥墩损毁, 最先落梁跨似在远离映秀镇侧; (4) 桥墩底部塑性铰区配箍率偏低 (现场测量为 $\phi 8@150$) 使抗剪能力不足; (5) 桥墩系梁节点设计不当, 正确的做法是应使塑性铰形成于梁端而桥墩、节点保持弹性 (图 2(k))。

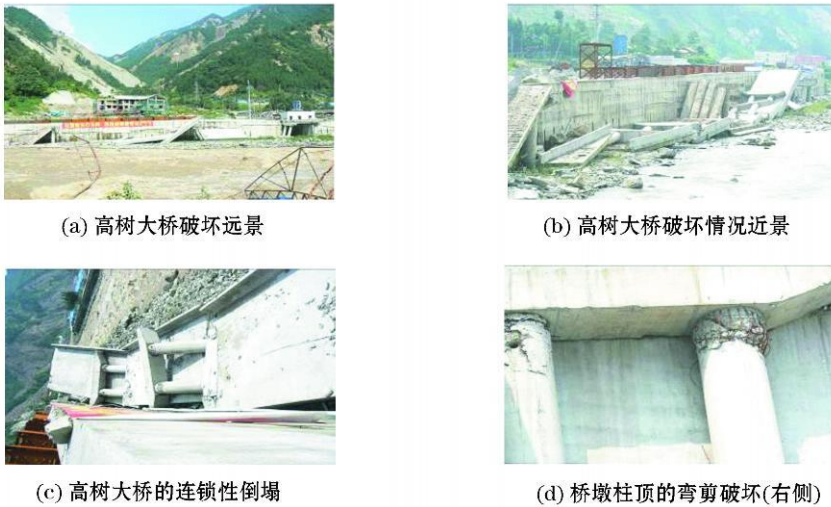
图 6 高树大桥震害

高树大桥位于映秀镇, 平行于岷江建造, 目前处于施工中, 已部分完成了桥面连续路面配筋构造。主发震断层从该桥跨涵洞处几乎垂直穿过沿山谷走向, 导致左侧桥孔首先落梁。此后左侧各孔发生连锁性倒塌, 倒塌的桥墩压在主梁之上 (图 6(a)、图 6(b)、图 6(c))。说明落梁破坏在先, 倒墩在后。此外, 桥址岸坡滑移导致挡土墙与桥墩抵紧。个别桥墩顶部发生弯剪破坏 (图 6(d))。

高树大桥破坏的主要因素为桥梁不能适应很大的断层地表位移而首先发生落梁。断层地表位移从附近涵洞小桥处估计竖向接近 50 m, 水平接近 100 m, 对岸侧断层地表隆起更是高达 2 m 以上。

高树大桥可认为是大陆首例因断层穿过而产生落梁震害桥梁。

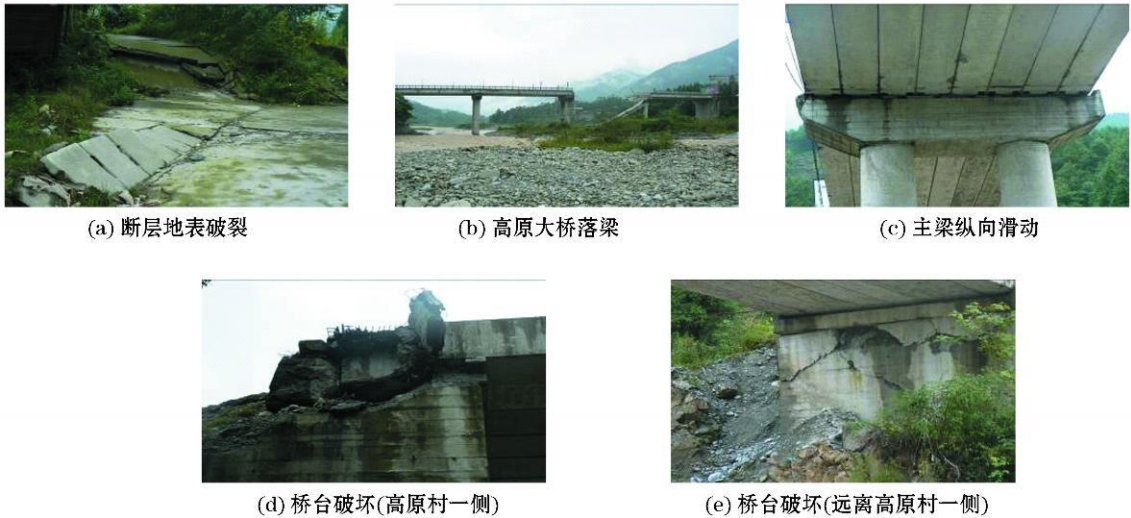
图 7 高原大桥震害

高原大桥为 4 跨桥面连续简支梁桥, 位于虹口高原村。主发震断层自其高原村一侧约几百 m 处通过 (图 7(a))。

高原大桥总体破坏为主梁整体沿纵向桥向向高原村一侧滑移, 在第 3 跨处墩梁相对位移达到最大以致落梁 (图 7(b)、图 7(c))。高原村一侧桥台胸墙撞碎并被顶入路基 50 m 以上, 路面隆起, 桥台翼墙倒塌; 另侧桥台基础有滑动迹象, 桥台前墙严重破坏并向高原村一侧倾斜, 位移在 15 m 左右 (图 7(d)、图 7(e))。横桥向挡块撞碎。未落梁跨桥墩基本完好, 稍倾斜。

高原大桥破坏的主因是桥台, 特别是胸墙薄弱导致主梁纵向位移失控。前述龙尾大桥也有这方面因素。

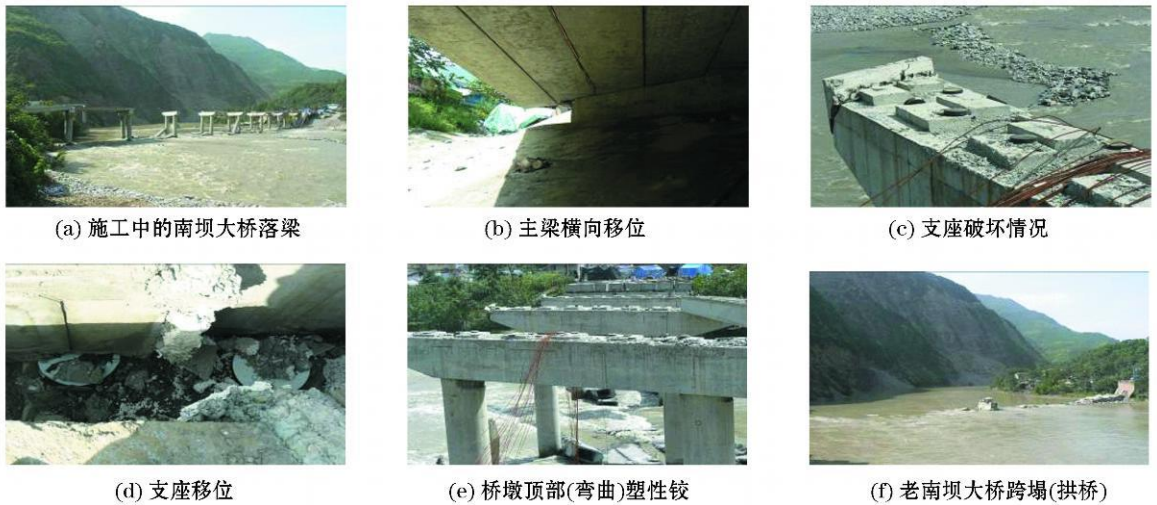
图 8 南坝大桥震害
Fig 8 Damage to Nanba Bridge

南坝大桥位于平武县南坝镇,与发震断层的距离不详。该桥为多跨、简支斜交桥,双柱式桥墩,尚处于施工中,已完成主梁架设。桥梁震害主要是主梁横向移位、落梁(图 8(a)、图 8(b));支座移位(图 8(c)、图 8(d));桥墩顶部受压钢筋屈曲(图 8(e));主梁梁端无碰撞迹象。

震害原因除桥面尚未形成整体外,还强调两点:一是盖梁支承长度对斜交桥宜适当增加,该桥为 70 m,勉强满足抗震规范构造要求;二是支座与主梁、盖梁之间近似“浮放”,在地震中极易移位进而引发落梁破坏。

在南坝大桥上游约 30 m 左右的老南坝大桥(拱桥)震毁(图 8(f))。

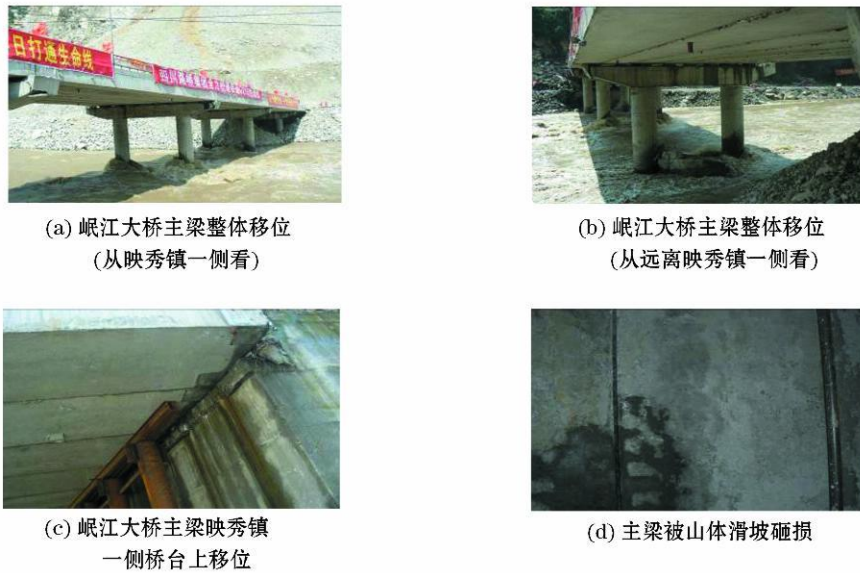
图 9 岷江大桥震害
Fig 9 Damage to Minjiang Bridge

岷江大桥位于映秀镇 213 国道跨越岷江处,为桥面连续简支梁桥。该桥近似与主发震断层平行,距离百余米,过岷江即为顺河向断层穿过的高树大桥。

主要震害为主梁横向移位,稍有不同的是映秀镇一侧向远离断层方向移位,而另一侧则向断层方向移位,主梁存在扭转(图 9(a)、图 9(b)、图 9(c))。此外,桥梁汶川侧一跨被山体滑坡砸损,主梁全部发生弯曲裂缝,靠断层一侧的边梁被砸断(图 9(d))。补充一点,地震后相关部门对该桥进行了应急修复,对梁体进行了复位处理。文献^[3]提供了更原始的震害介绍及图片。

震害原因认为是地震动作用与山体滑坡共同作用结果, 地震动使主梁向远离断层方向移位, 而山体滑坡使汶川侧主梁向断层处移位, 从而形成上述震害结果。位于映秀镇的另外 2 座桥梁均向远离断层方向发生了横向整体移位。
