汶川大地震绵竹市回澜立交桥震害调查

摘 要: 绵竹市回澜立交桥跨越绵竹货运火车站, 包括主桥及 4 个平面为圆形的曲线匝道桥, 匝道桥为连续箱梁结构。5 12 汶川大地震中, 回澜立交桥遭到严重破坏, 通过对震害的现场调查及分析发现, 圆形匝道桥破坏严重, 每个匝道桥破坏集中于 1—2 个抗弯刚度较大的低矮桥墩并引起上部箱梁横向断裂, 其余桥墩发生轻度或中度破坏, 主要为桥墩混凝土保护层脱落、混凝土开裂及墩顶橡胶支座的滑移, 且总体来看, 匝道桥破坏沿切向更为明显。主桥破坏相对较轻, 主要包括桥墩顶部的支座滑移及主桥与匝道桥间的碰撞破坏。

Damage investigation of Huilan Interchange
in Mianzhu after Wenchuan earthquake

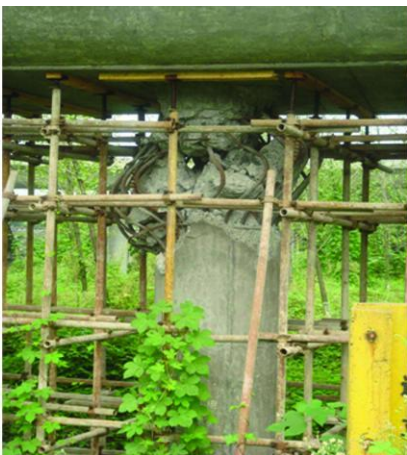
图 4 A 匝道桥 5 号墩破坏

每个匝道桥的破坏集中于某 1~2 个桥墩, 是本次曲线桥震害的显著特征。共有 4 个桥墩遭受严重破坏, 即 A 匝道桥 5 号墩, C 匝道桥 2 号墩, D 匝道桥的 2 号、4 号墩, 具体位置如图 2 所示, 其余桥墩破坏相对轻得多。进一步调查可发现, 各匝道桥严重破坏的桥墩所在位置相近, 且与上部梁体均为固结, 基本都是抗弯刚度较大的低矮桥墩。B 匝道桥中虽未有严重破坏桥墩, 但处于相同位置的 3 号及 5 号墩也出现了明显的剪切裂缝, 最大宽度可达 0.5 mm, 墩顶混凝土保护层脱落。可以推断, 地震力集中于这些严重破坏的桥墩上, 抗弯刚度不规则, 低矮桥墩刚度偏大是造成其严重破坏的重要原因。遭受严重破坏的桥墩, 剪跨比处于 1.4~2.1 之间, 为短柱, 本身易于发生剪切破坏。

桥墩上部发生了严重的弯剪破坏(图 4), 核心混凝土压溃, 纵筋及预应力筋波纹管屈曲, 箍筋拉断, 但未在焊接接头处拉开, 桥墩底部混凝土保护层轻微脱落, 现场调查桥墩受力(即剪切破坏面)主要沿曲线桥切向。同时, 由于桥墩破坏引起上部箱梁横向断裂, 如图 5 所示。

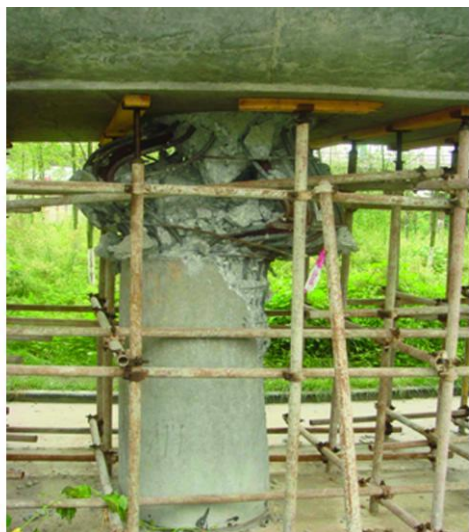
图 6 C匝道桥 2号墩破坏

桥墩上部发生严重弯剪破坏(图 6), 核心混凝土压溃, 纵筋及预应力筋波纹管屈曲, 箍筋拉断, 桥墩剪切破坏仍沿曲线桥切向。上部箱梁横向断裂(图 7)。

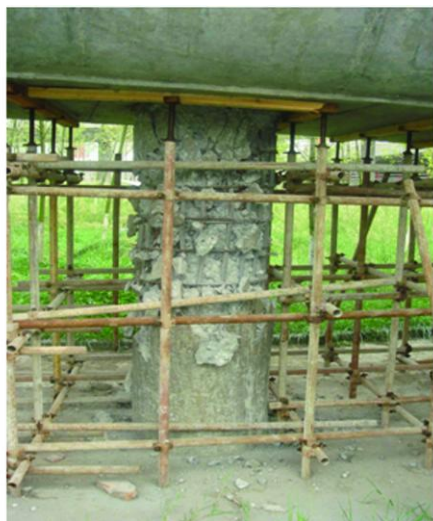
图 8 D匝道桥 2号墩破坏

桥墩中上部混凝土保护层严重脱落, 核心混凝土产生明显沿桥切向的剪切斜裂缝, 呈弯剪破坏形态。但未发现箍筋拉断及纵筋的明显屈曲破坏, 且上部箱梁并未折断, 如图 8所示。

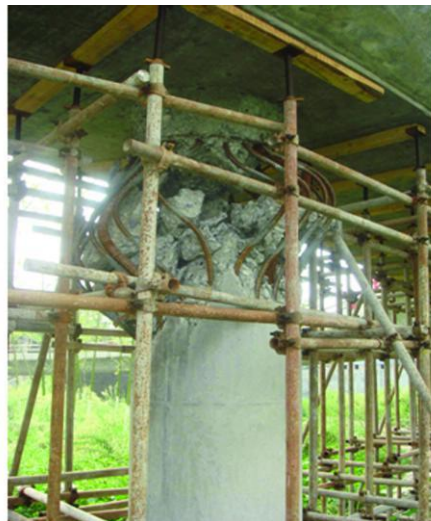
图 9 D匝道桥 4号墩破坏

桥墩上部发生明显弯剪破坏, 纵筋屈曲, 箍筋拉断, 核心混凝土压溃, 桥墩破坏方向基本与桥切向呈 30° 夹角, 如图 9所示。同时上部箱梁发生横向断裂。

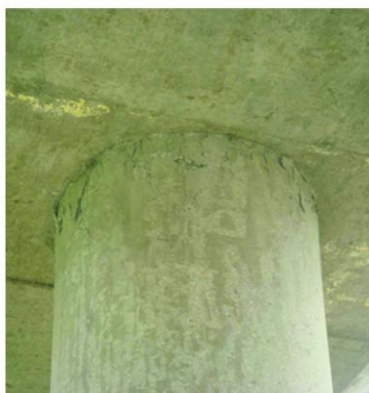
匝道桥其余桥墩破坏相对要轻得多, 主要破坏形态包括墩顶或墩底混凝土保护层脱落, 桥墩出现水平弯曲裂缝或剪切斜裂缝, 以及墩顶橡胶支座滑移等, 如图 10所示。

混凝土保护层脱落(C匝道4号墩)

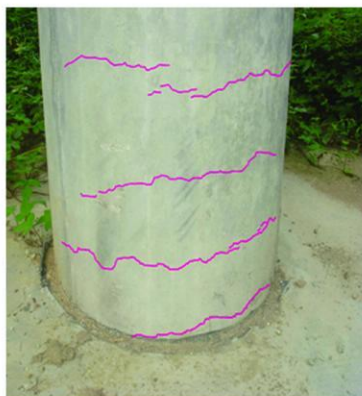
水平弯曲开裂(D匝道德号墩)

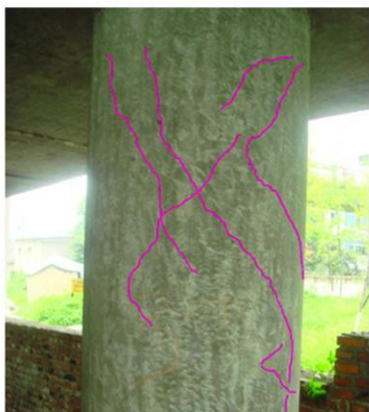
剪切斜裂缝(B匝道3号墩)

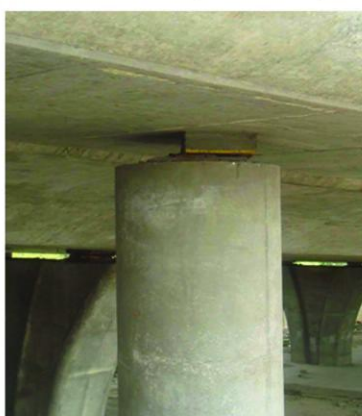
橡胶支座滑移(C匝道10号墩)

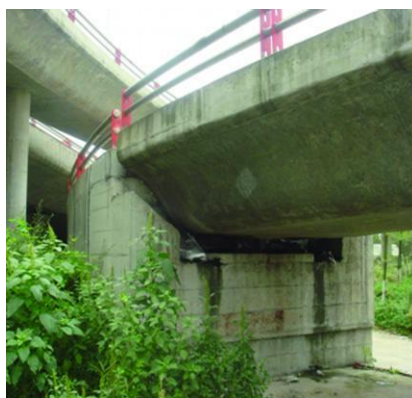
C匝道桥 0号桥台发生了较为严重的破坏, 主要为桥台处箱梁翘起, 下部板式橡胶支座分离, 匝道桥与

(a) 梁体上翘

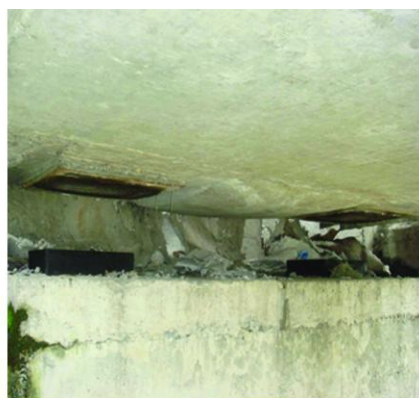
(b) 橡胶支座分离

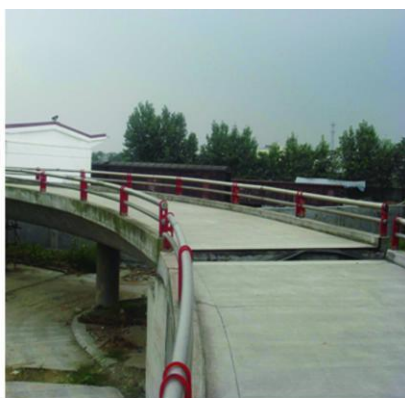
(c) 桥台断开

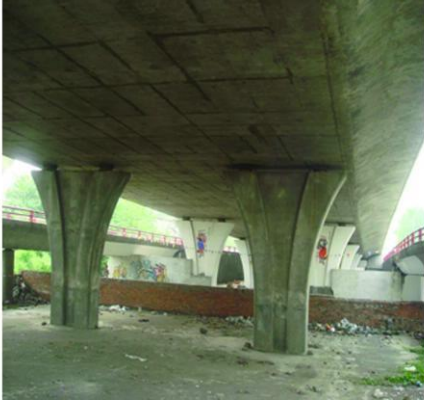
图 12 主桥下部结构基本完好

现场调查发现主桥下部除部分橡胶支座有滑移破坏外, 其余主体结构基本完好, 主桥桥墩混凝土未发现明显裂缝, 如图 12、图 13 所示。

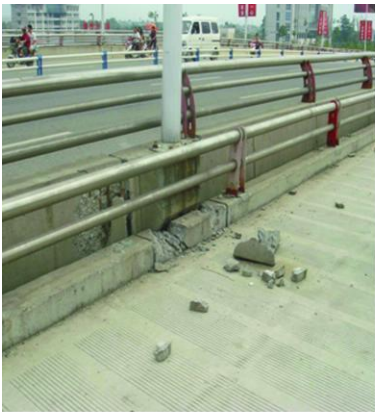
桥梁上部结构破坏主要由碰撞引起, 其中包括匝道桥与主桥之间的横向碰撞破坏、由于匝道桥的横向移

主桥与匝道桥横向碰撞-A匝道

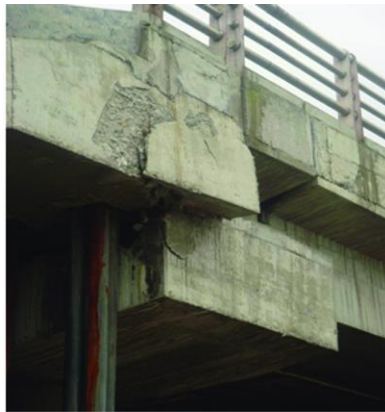
梁与挡块的碰撞破坏-A匝道

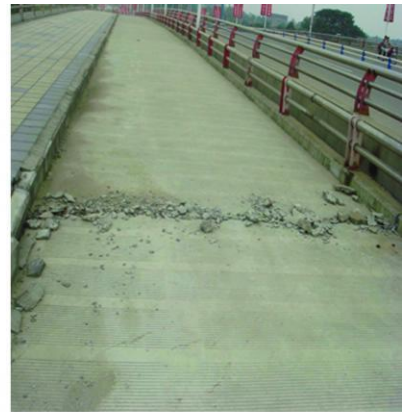
匝道桥纵向碰撞-B匝道
