汶川大地震绵竹市回澜立交桥震害调查

摘 要: 绵竹市回澜立交桥跨越绵竹货运火车站, 包括主桥及 4 个平面为圆形的曲线匝道桥, 匝道桥为连续箱梁结构。5 12 汶川大地震中, 回澜立交桥遭到严重破坏, 通过对震害的现场调查及分析发现, 圆形匝道桥破坏严重, 每个匝道桥破坏集中于 1—2 个抗弯刚度较大的低矮桥墩并引起上部箱梁横向断裂, 其余桥墩发生轻度或中度破坏, 主要为桥墩混凝土保护层脱落、混凝土开裂及墩顶橡胶支座的滑移, 且总体来看, 匝道桥破坏沿切向更为明显。主桥破坏相对较轻, 主要包括桥墩顶部的支座滑移及主桥与匝道桥间的碰撞破坏。

Damage investigation of Huilan Interchange
in Mianzhu after Wenchuan earthquake

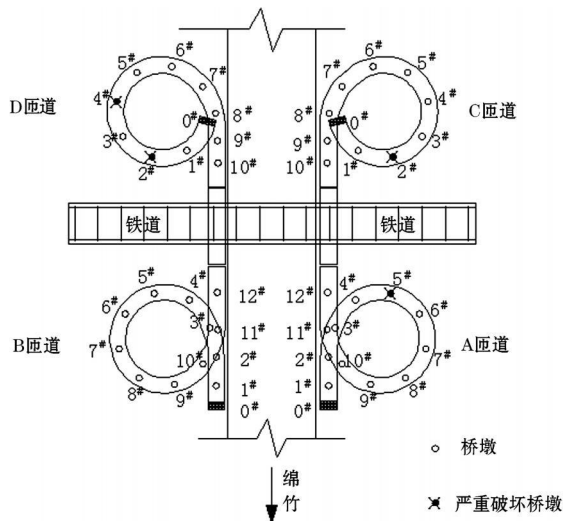
图 2 匝道桥及桥墩布置示意

回澜立交桥是我国乃至世界范围内尚不多见的曲线形立交桥震害实例^[1-5]。汶川地震发生后, 作者对回澜立交桥震害进行了较为详细的考察, 图 1为回澜立交桥的整体效果图, 图 2为 4个匝道桥及桥墩布置示意图, 图中标明了严重破坏桥墩的编号和大致位置, 图 3为 A匝道桥和 D匝道桥的现场照片。

每个匝道桥的破坏集中于某 1~2 个桥墩, 是本次曲线桥震害的显著特征。共有 4 个桥墩遭受严重破坏, 即 A 匝道桥 5 号墩, C 匝道桥 2 号墩, D 匝道桥的 2 号、4 号墩, 具体位置如图 2 所示, 其余桥墩破坏相对轻得多。进一步调查可发现, 各匝道桥严重破坏的桥墩所在位置相近, 且与上部梁体均为固结, 基本都是抗弯刚度较大的低矮桥墩。B 匝道桥中虽未有严重破坏桥墩, 但处于相同位置的 3 号及 5 号墩也出现了明显的剪切裂缝, 最大宽度可达 0.5 mm, 墩顶混凝土保护层脱落。可以推断, 地震力集中于这些严重破坏的桥墩上, 抗弯刚度不规则, 低矮桥墩刚度偏大是造成其严重破坏的重要原因。遭受严重破坏的桥墩, 剪跨比处于 1.4~2.1 之间, 为短柱, 本身易于发生剪切破坏。

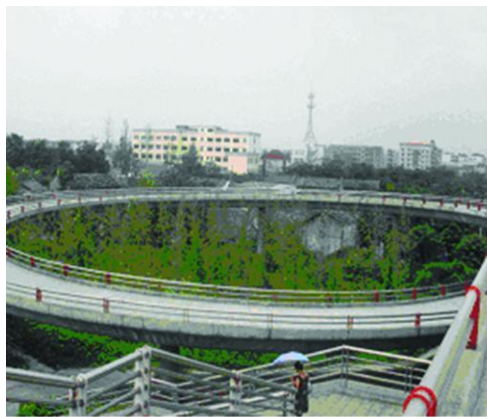
A匝道桥

图 3 匝道桥整体情况图

桥墩编号	墩顶固定方式	桥墩剪跨比	破坏情况描述	破坏(受力)方向
0号台	—	—	基本完好	—
1号墩	铰接	—	桥墩基本完好, 支座上垫板螺栓剪断, 支座损坏	—
2号墩	铰接	3.0	桥墩基本完好, 支座垫板螺栓剪断	—
3号墩	固结	1.5	桥墩基本完好, 底部填土隆起,	—
4号墩	铰接	3.4	桥墩基本完好	—
5号墩	固结	2.1	桥墩发生严重破坏, 箱梁底部开裂	切向
6号墩	铰接	4.8	桥墩基本完好, 支座移位	—
7号墩	固结	2.8	墩顶保护层脱落	与切向 45°角
8号墩	铰接	6.3	桥墩基本完好	—
9号墩	固结	3.5	墩顶保护层脱落	切向
10号墩	铰接	—	桥墩下部出现弯曲裂缝, 高度可达墩高一半	切向
11号墩	固结	4.0	桥墩基本完好	—

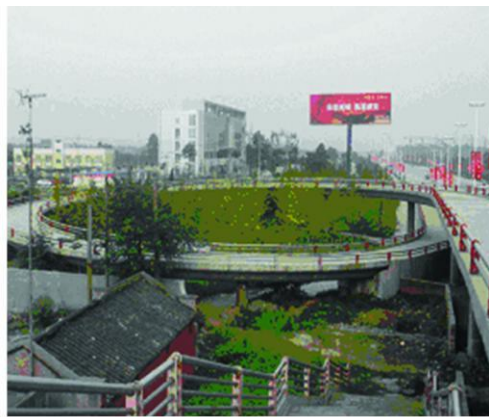
D匝道桥

桥墩编号	墩顶固定方式	桥墩剪跨比	破坏情况描述	破坏(受力)方向
0号台	—	—	基本完好	—
1号墩	铰接	—	基本完好	—
2号墩	固结	1.4	桥墩严重破坏	切向
3号墩	铰接	3.5	桥墩基本完好, 支座滑移	切向
4号墩	固结	2.0	桥墩严重破坏	与切向 30°角
5号墩	铰接	4.7	墩底有弯曲裂缝, 开裂高度达墩高一半 墩顶支座滑移	与切向 30°角
6号墩	固结	2.7	墩底部 250 mm 范围内混凝土压碎脱落, 墩顶混凝土轻微脱落	切向
7号墩	铰接	6.0	墩底一侧混凝土压碎脱落, 高约 500 mm 另一 侧弯曲裂缝高度达墩高一半, 墩顶支座滑移	底部破坏沿切向, 支座法向滑移
8号墩	固结	—	墩顶混凝土轻微脱落	与切向 30°角
9号墩	铰接	—	桥墩基本完好, 墩顶支座滑移	法向
10号墩	铰接	—	桥墩基本完好, 墩顶支座滑移	法向
